# ARCHEOLOGISCHE TERREINVERKENNING SINT-JANSPOORT KORTRIJK

## EINDVERSLAG - JULI 2006

BERT ACKE  
TINEKE DE WANDEL  
LIESBETH MESSIAEN  
RAF TROMMELMANS

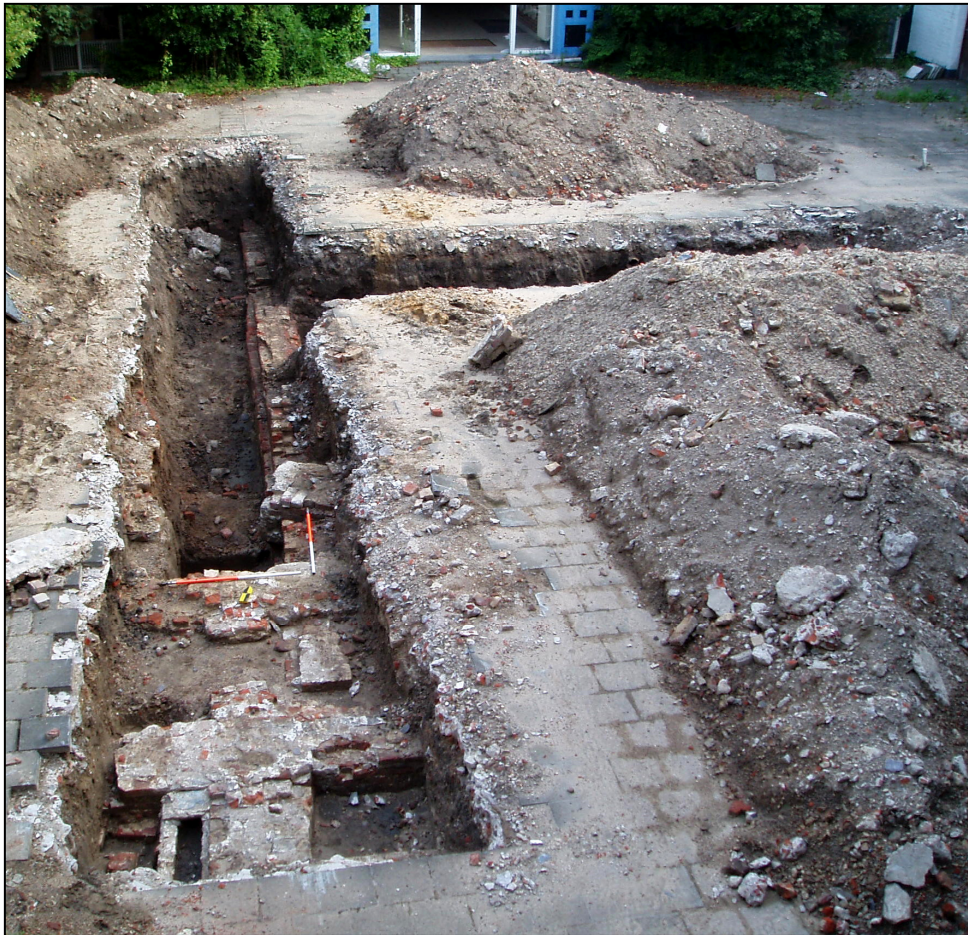
Figuur 1 op schutblad: Bovenaanzicht vanuit het zuiden op sleuven 2 (centraal) en 3 (rechts).

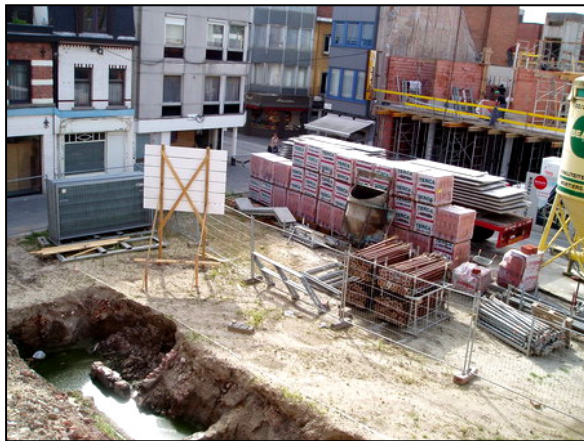
Figuur 3 links: Het oostelijk deel van het braakliggend terrein waarop sleuf 1 werd aangelegd, gezien vanuit het noordwesten.

Proefsleuf 1 werd aangelegd op een braakliggend terrein op de hoek van de Wijngaardstraat met de Sionstraat. De bebouwing op het terrein werd recentelijk afgebroken. De zone bevindt zich volgens het kadaster in afdeling 3, sectie H en omvat volgende percelen: 1479d, 1480c, 1481d, 1482c, 1482f, 1483c, 1483d en 1678d. Proefsleuf 1 was 19,50m lang en 3m breed en was westzuidwest-oostnoordoost georiënteerd.

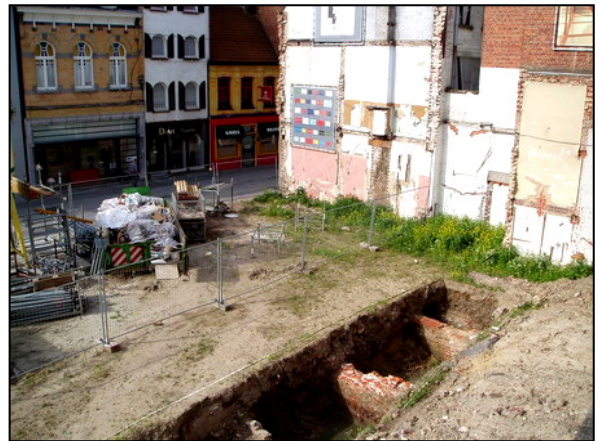
Figuur 4 rechts: Het westelijk deel van hetzelfde terrein, gezien vanuit het noordoosten.

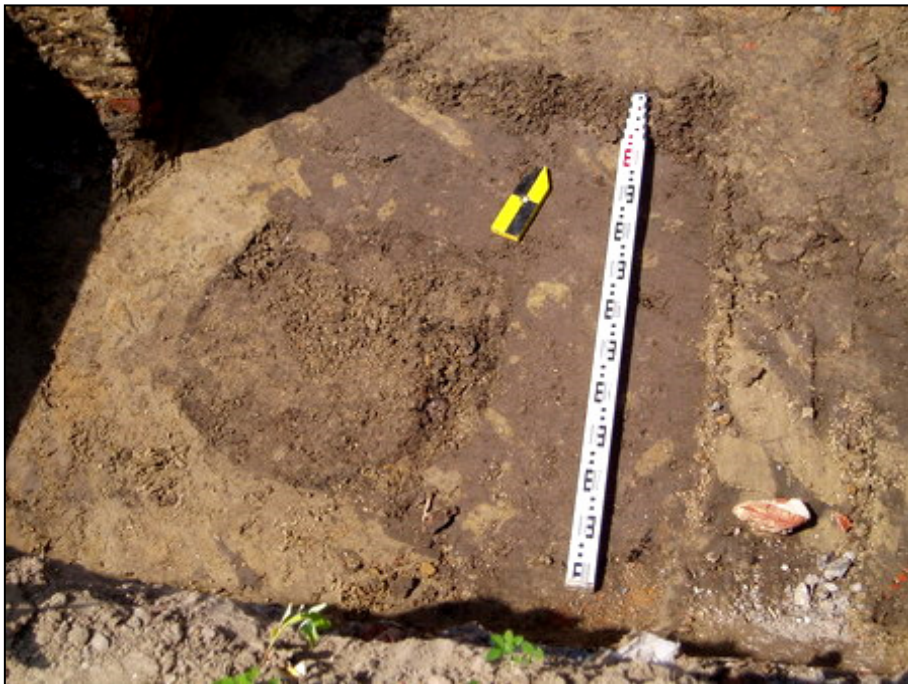
**Sporen A12 en A23** zijn waarschijnlijk de oudste sporen in sleuf 1. Spoor A12, in het westelijke deel van de sleuf, is een ronde structuur die zich duidelijk aftekent in de bodem en is mogelijk een tonwaterput (zie figuur 5). Het hoogst bewaarde punt bevindt zich op +16,42 TAW. Spoor A23 is een met hout beschoeide, ronde structuur met een zwarte inhoud, opnieuw vermoedelijk een tonwaterput (zie figuur 6). Het hout is bewaard tot op +15,78 TAW. Spoor A23 ligt in het oostelijke deel van sleuf 1 en grotendeels onder het recente spoor A14. Beide ronde structuren werden niet verder onderzocht of bemonsterd omdat dit in het kader van een proefsleuvenonderzoek meer kwaad dan goed zou betekenen. Een precieze datering is voorlopig niet mogelijk door gebrek aan dateerbaar materiaal.

Figuur 5: Beeld vanuit het zuiden op spoor A12, dat zich door een donkere, ronde aflijning en een losse korrelige vulling onderscheidt van de omringende grond.

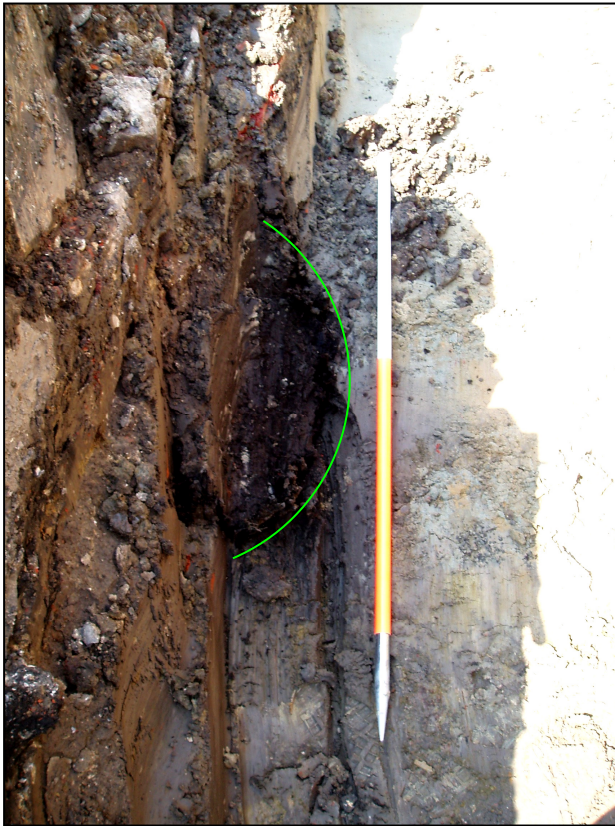
Figuur 6: De ronde houten structuur A23, vermoedelijk een tonwaterput. Enkel het noordelijke gedeelte (hier aangeduid met een groene lijn) werd vrijgemaakt tijdens het onderzoek. .

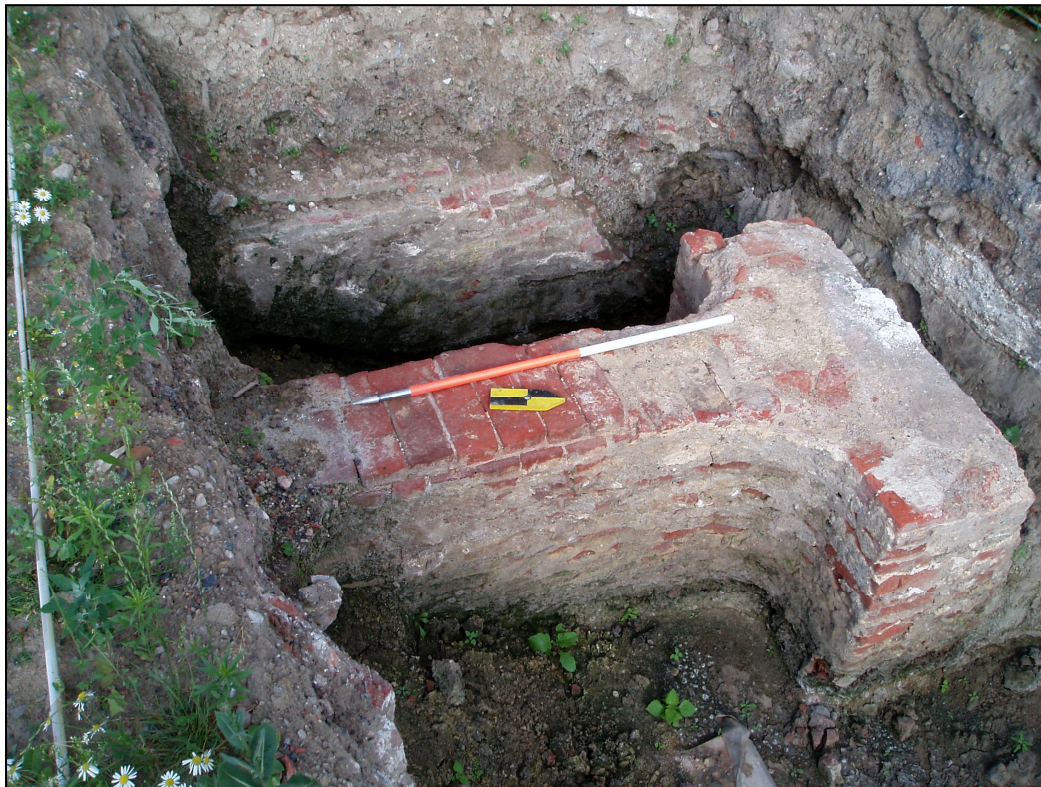
Drie bakstenen muurfundamenten (**sporen A2, A5 en A11**) zijn vermoedelijk iets jonger dan de tonwaterputten. Het baksteenformaat is telkens 24,5 x 11,5 x 6,0cm en er is een witgele kalkmortel gebruikt. Sporen A2 en A5 hebben dezelfde noord-zuid oriëntatie en behoren vermoedelijk tot één bouwfase. A2 vertoont aan de noordkant een dubbele halfronde verdikking en is mogelijk het fundament van een dubbele haard (zie figuur 7). Spoor A5 is 0,60m breed en loopt door in de zuidelijke en de noordelijke sleufwand (zie figuren 8 en 9). Onderaan bestaat de fundering bij beide sporen uit losse baksteenbrokken. A2 is tot een diepte van +16,49 TAW gefundeerd, A5 tot +16,35 TAW. Spoor A11 bevindt zich in de westwand van sleuf 1 en is gefundeerd op een spaarboog, die zeker dieper doorloopt dan +16,29 TAW. De oriëntatie verschilt licht van die van sporen A2 en A5, en deze sporen zijn waarschijnlijk ouder dan A11.

Figuur 7: Spoor A2, gezien vanuit het zuidoosten. Achteraan, in de sleufwand, bevindt zich spoor A11.

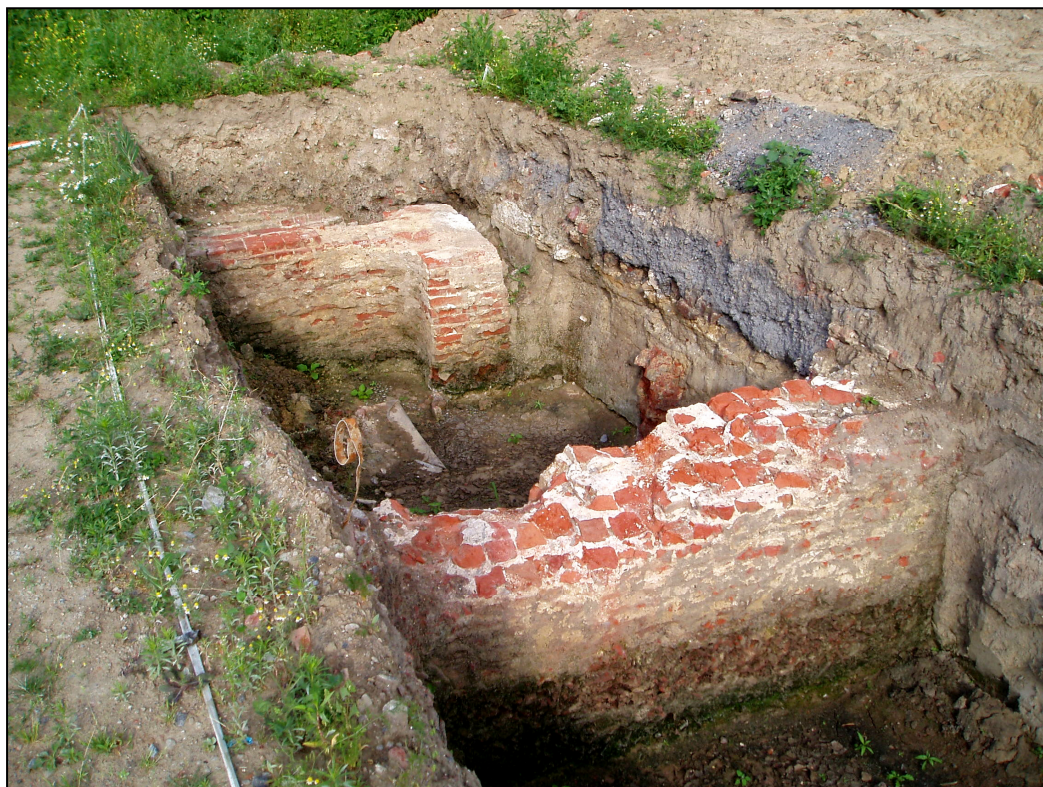
Figuur 8: Spoor A5 (vooraan) en spoor A2 (achteraan), gezien vanuit het zuidoosten.

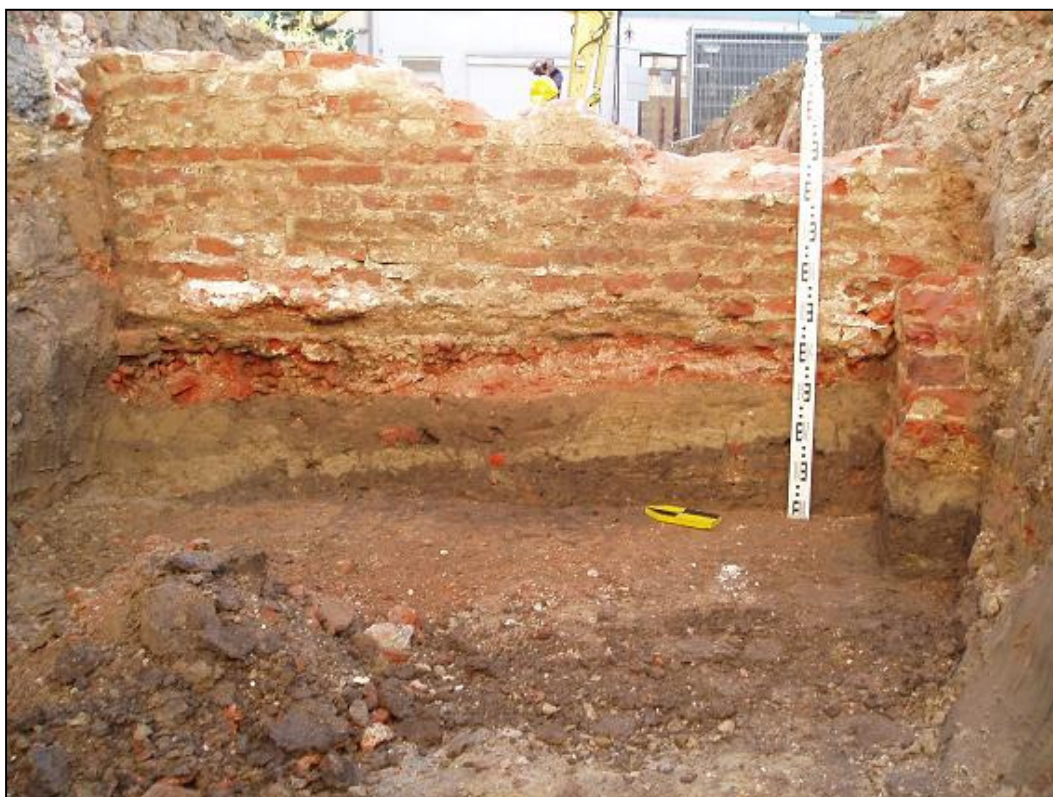
Figuur 9: De westzijde van muur A5.

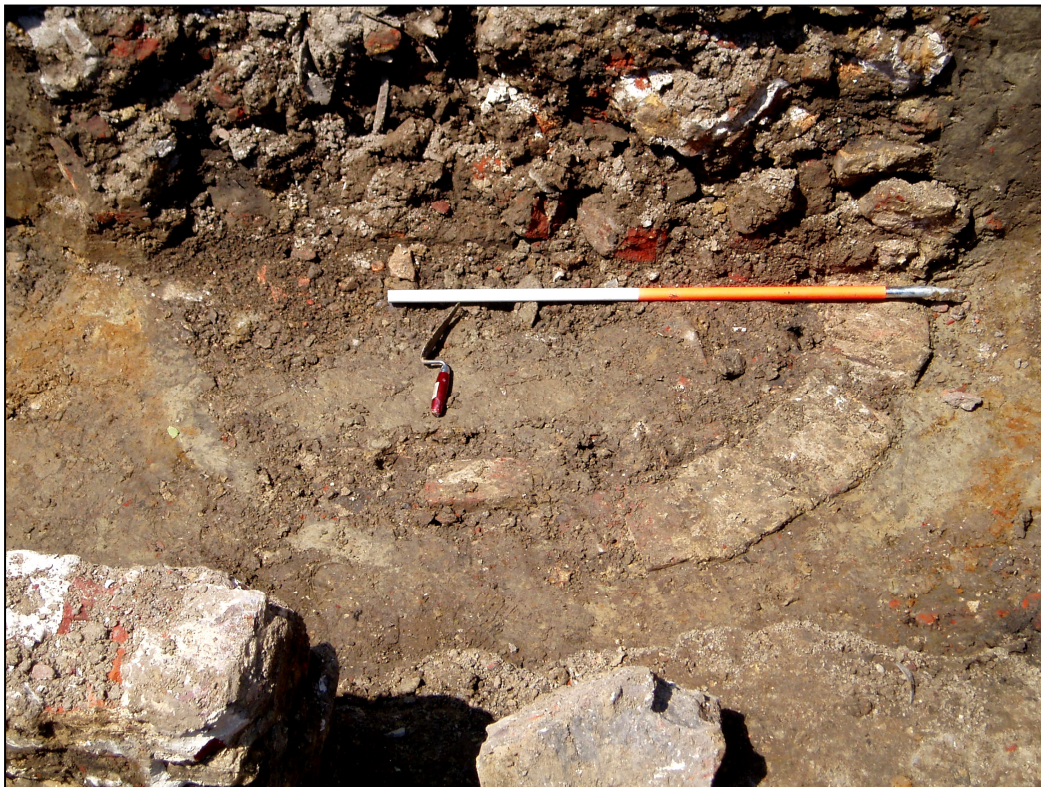
**Sporen A18, A19 en A21** vertegenwoordigen een waterput (zie figuur 10). De bakstenen beschoeiing (A19) is slechts beperkt bewaard, maar de aanlegtrechter is nog duidelijk aanwezig (A18 en A21). Hierdoor is de vorm van de put nog goed bewaard in de bodem. De opvulling van de waterput (**spoor A20**) bevat een assortiment aan recent puin dat gaat van bakstenen en mortel tot stukken van metalen buizen, plastic zakken en losse elektrische kabels.

Figuur 10: Waterput (sporen A18, 19, 20 en 21) in het noordoostelijke deel van sleuf 1.

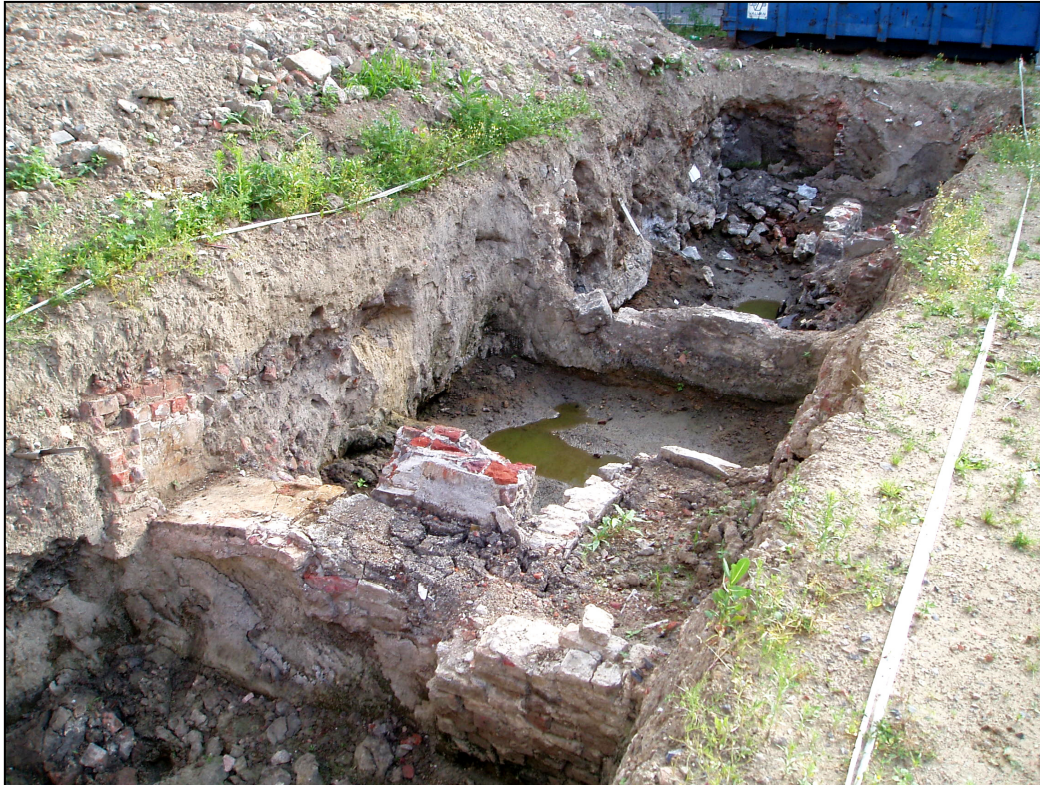
De recentere sporen bevinden zich voornamelijk in het oostelijk deel van de sleuf. **Sporen A1, A3, A4, A6, A10, A13 en A14** zijn overblijfselen van recente structuren en kelders van woningen die zich voorheen op het terrein bevonden. Allemaal zijn ze opgebouwd met baksteen met formaat 20,0 x 10,0 x 6,0cm. Spoor A6 is een recente beerput. In de vulling werd allerlei materiaal aangetroffen, zoals plastic knopen en plastic zakken, maar geen aardewerk of botmateriaal. De vulling was groengrijs van kleur en stonk nog behoorlijk.

Figuur 11: Het oostelijke deel van sleuf 1, met heel wat recente verstoringen.

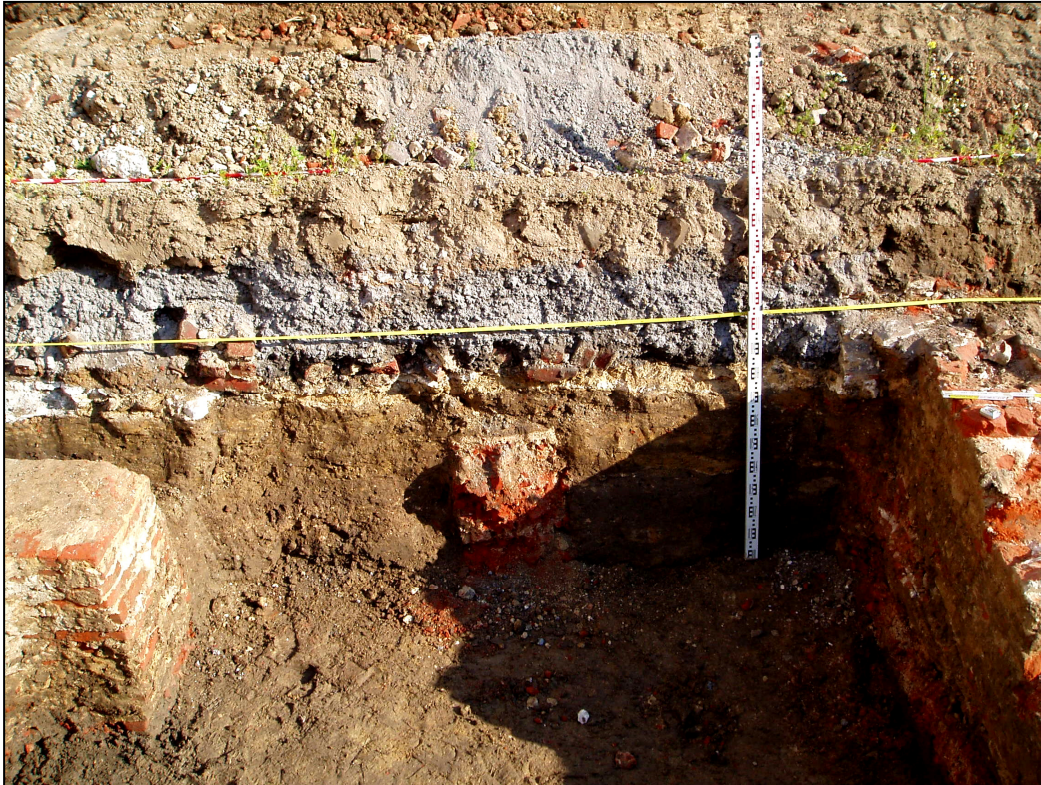
Bovenaan de sleuf ligt een bruine zandlaag van ca. 0,40m dik. Daaronder variëren de lagen. In het profiel tussen de westelijke sleufwand en spoor A5 zit een vrij dik pakket losse grijze cement, dat niet meer voorkomt aan de oostkant van A5. Onder die laag loopt een kalkmortelpakket waarop enkele recente sporen (A1, A3, A4) gefundeerd zijn. Deze laag scheidt de rest van de ondergrond van de recente bovenlaag. Deze kalklaag komt net als het cementpakket niet meer voor ten oosten van A5. De lagen tussen de kalklaag en de funderingslaag van sporen A2, A5 en A11 verlopen horizontaal. Al deze lagen (lagen 8, 10, 12, 13 en 14 op de profieltekening) zijn bruin van kleur en lemig-zandig tot kleiig zandig. Ze verschillen dus licht qua kleur en structuur, maar leunen zeer sterk aan bij elkaar. Er komt uit deze lagen geen specifiek verschillend materiaal. De laag die onder de funderingen loopt van A2, A5 en A11 is een zandige, geelbruine laag. Ze bedekte tevens de bovenkant van spoor A12 (de tonwaterput).

Figuur 12: Fragment van het noordprofiel ten westen van spoor A5.

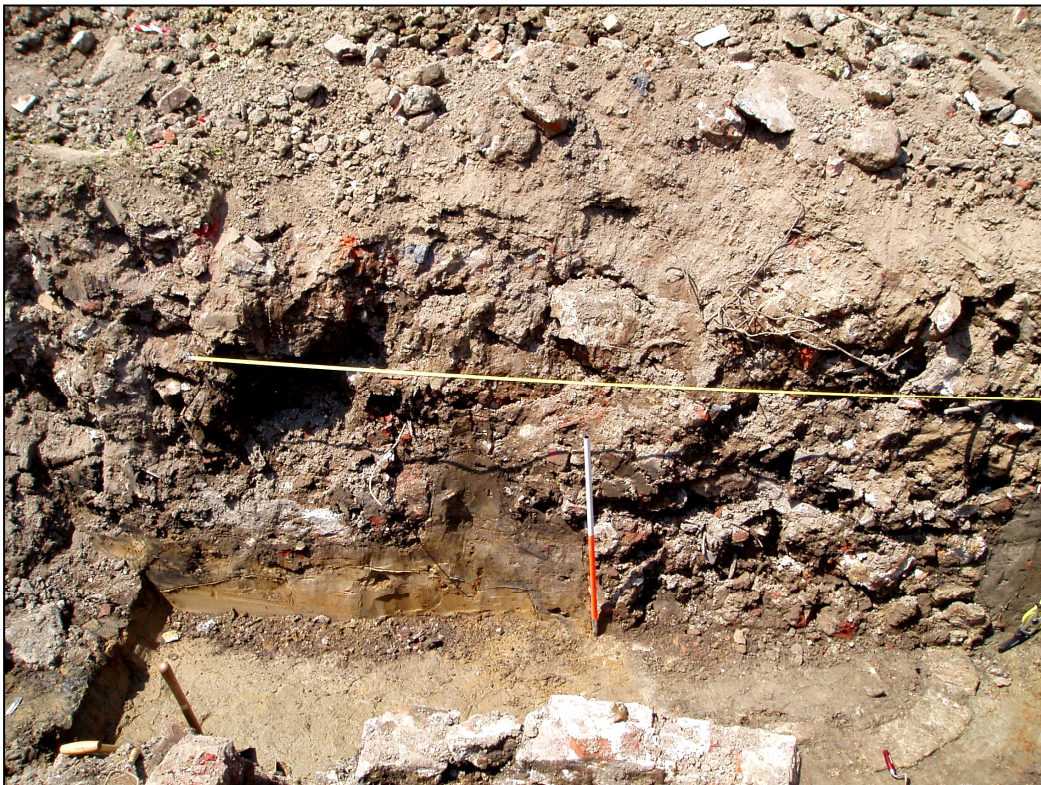
Het profiel ten oosten van A6 is verstoord door vele vergravingen (zie figuur 13). Tussen spoor A6 en spoor A19 is er geen duidelijke gelaagdheid. De bodem is er totaal verstoord door recente puinkuilen. De eerste laag die in het profiel duidelijk zichtbaar aanwezig is, is een zandige laag, naar alle waarschijnlijkheid de originele bodem of moederbodem, die aanzet vanaf +16,14 TAW.

Figuur 13: Fragment van het noordprofiel in het oostelijk deel van sleuf 1. Het profiel is volledig verstoord door recente vergravingen. Rechts is de waterput (A18, A19, A21) en zijn opvulling (A20) te zien. De gele, zandige laag links onderaan is de moederbodem.

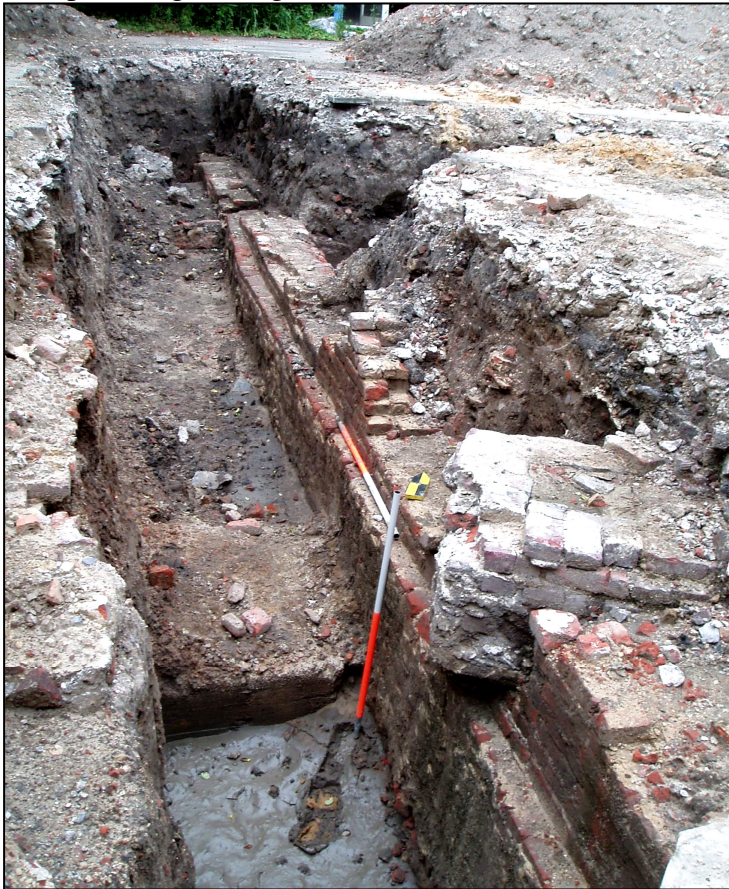
In de lengterichting van sleuf 2 werd over een lengte van meer dan 11,00m een bakstenen muurfundering aangetroffen, **spoor B4** (zie figuur 14). Enkel de westzijde en een deel van de bovenzijde van deze muur konden blootgelegd worden, de oostelijke helft van B4 bevond

zich buiten sleuf 2. De muur is opgebouwd met bakstenen die 23,0-24,0 x 11,5 x 5,0cm meten en is met een witgele kalkmortel opgemetseld. Het metselverband is afwisselend een laag koppen en een laag strekken. In de zuidelijke helft van sleuf 2 werd B4 over een lengte van 1,75m tot onderaan de fundering blootgelegd om een beter zicht te krijgen op de opbouw ervan. De fundering is niet overal even diep (diepste punt: +16,37 TAW) en op eenzelfde manier uitgewerkt: onderaan is de muur op sommige plaatsen gefundeerd op losse baksteenbrokken, op andere plekken begint het metselwerk direct vanaf de onverstoorde moederbodem. Er is een aanleg sleuf zichtbaar (spoor B26), maar deze is niet altijd aanwezig. Op +17,24 TAW bevindt zich een versnijding van 0,10m breed. Op zijn hoogste punt is de muur acht steenlagen boven deze versnijding bewaard, dit is tot op +17,76 TAW. Onder de versnijding zijn tot elf steenlagen bewaard. In het noorden van sleuf 2 is B4 gefundeerd op een spaarboog (zie figuur 15).

Figuur 14: Beeld vanuit het zuiden op de lange muur B4. Vooraan is spoor B5 te zien, een kubusvormig bakstenen bezinkputje dat bovenop B4 is gebouwd.

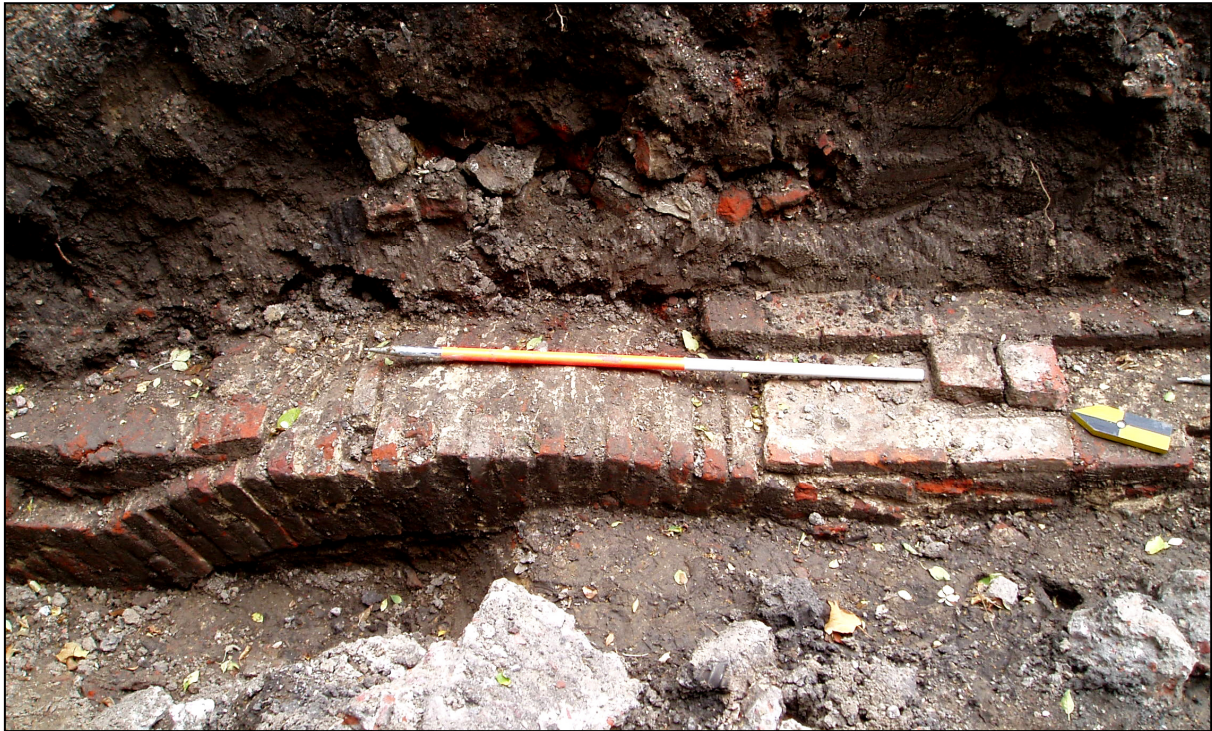
Figuur 15: Spaarboog als fundering van spoor B4.

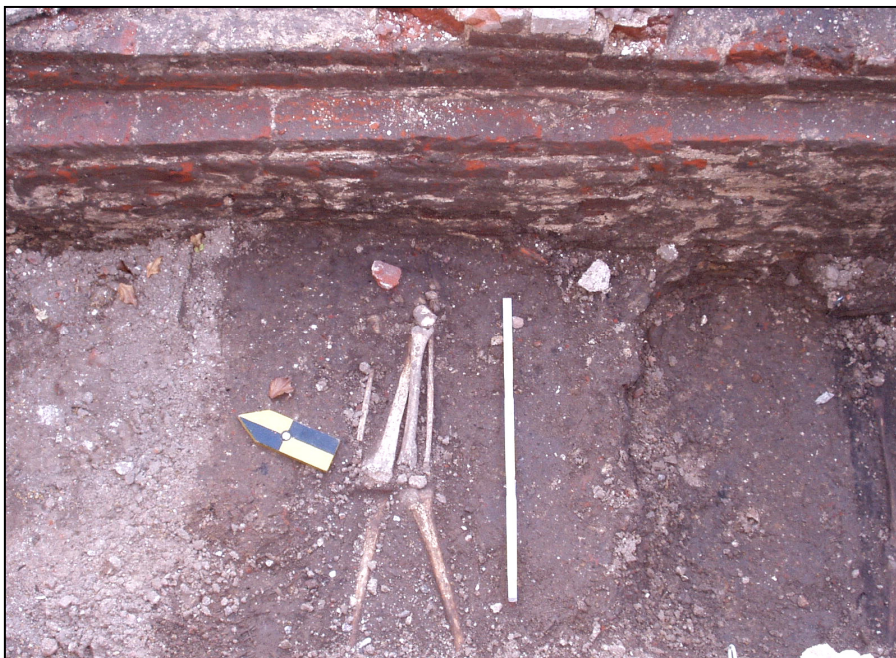
Figuur 16: Beeld vanuit het westen op spoor B19, een begraving. Enkel de onderste ledematen werden vrijgelegd. De voeten komen bijna tot tegen spoor B4, de bakstenen muur bovenaan de foto.

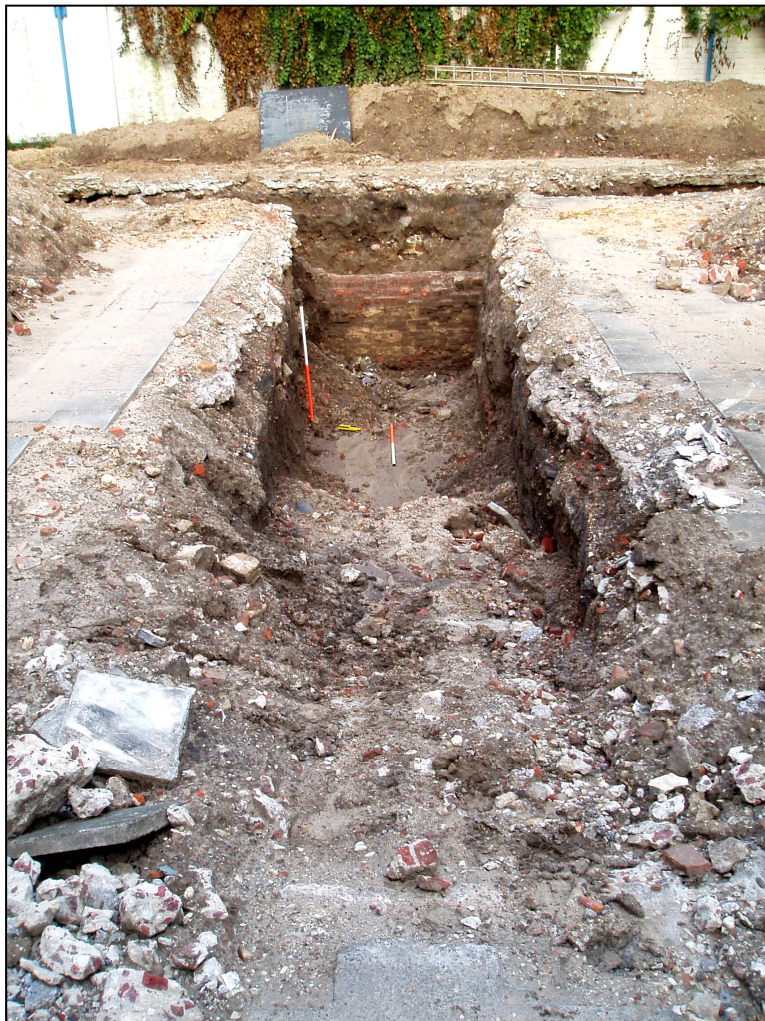
Figuur 17: Sleuf 3 gezien vanuit het oosten.

Proefsleuf 3 werd net als sleuf 2 aangelegd op de speelplaats van de lagere school Onze-Lieve-Vrouw van Bijstand in de Wijngaardstraat 13. De kadastrale gegevens van het perceel zijn: afdeling 3, sectie H, perceel 1490k. De sleuf had als afmetingen ca. 9,50m bij 2,25m en was westzuidwest-oostnoordoost georiënteerd (evenwijdig aan de Wijngaardstraat). Sleuf 3 werd haaks op sleuf 2, aan de oostzijde ervan, uitgegraven. De oostelijke helft van sleuf 3 kon niet tot op de gewenste diepte worden uitgegraven omdat daar een helling werd aangelegd om met de graafmachine in de sleuf te kunnen rijden.

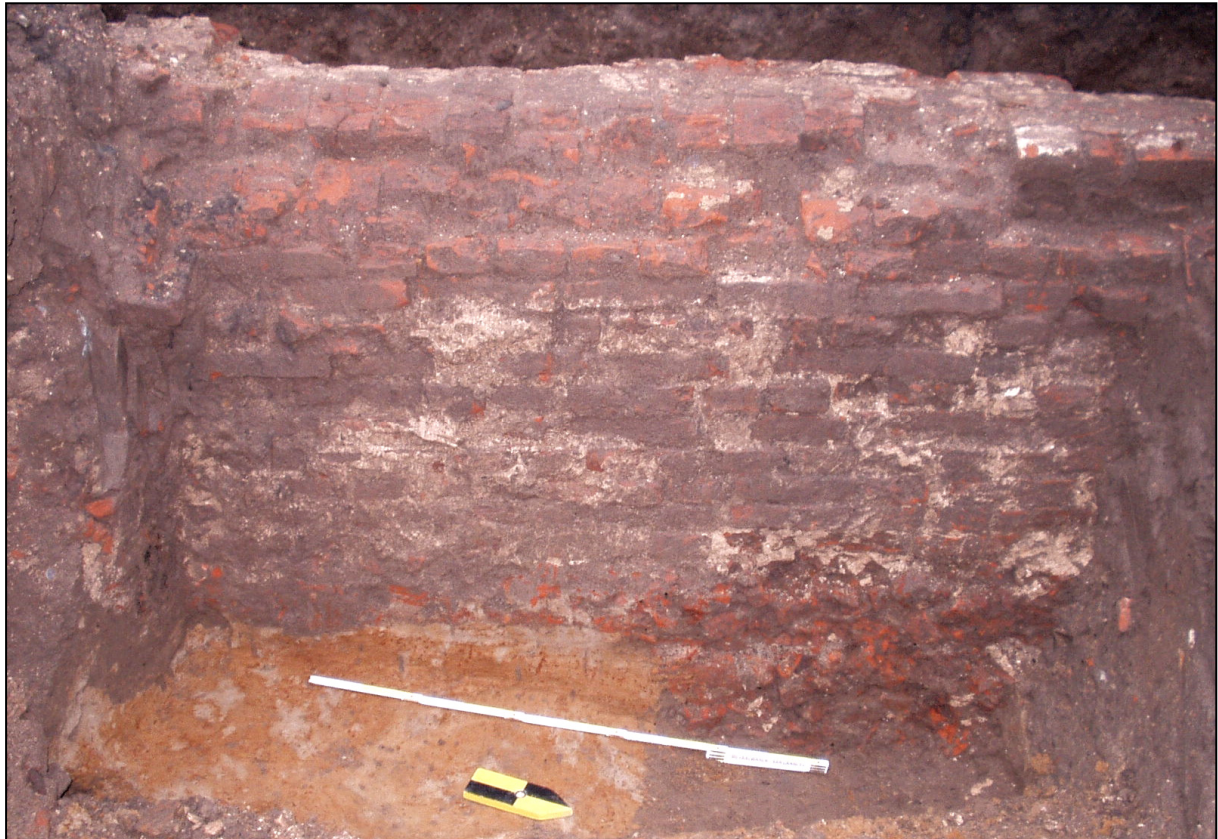
Door het aanleggen van sleuf 3 werd het mogelijk om **spoor B4**, de pandmuur van het Sionklooster die in sleuf 2 al was blootgelegd, verder te onderzoeken (zie 3.2.2.). De totale breedte van de muur bedraagt 0,55m, met de versnijding van de fundering erbij wordt dit 0,65m. Aan de oostzijde van B4 was er geen versnijding aanwezig. Ook hier was onderaan de muur een strook zichtbaar met baksteenbrokken, waarop het metselwerk begon. In het zuidelijke gedeelte van sleuf 3 lagen deze baksteenbrokken op de moederbodem (+ 16,41 T.A.W.) en was er geen aanleg sleuf aanwezig, terwijl er in het noordelijke gedeelte een verstoring aanwezig was waarin de steenbrokken dieper waren gefundeerd (zie figuur 18).

Figuur 18: De oostzijde van spoor B4, te zien in sleuf 3. Links is te zien dat de muur rechtstreeks op de okergele moederbodem staat, rechts gaat de fundering dieper en is een grijsbruine verstoring zichtbaar.

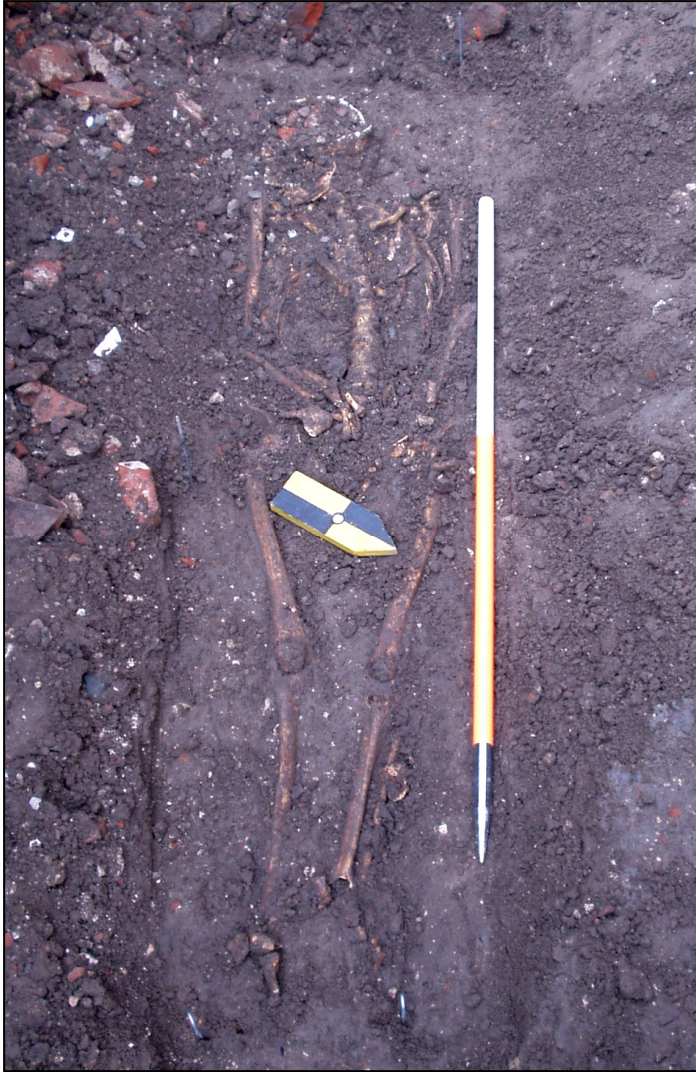
Ten oosten van muur B4 werden twee begravingen blootgelegd, **sporen B23 en B24**. Beide skeletten waren west-oost georiënteerd en er werden resten van een kist aangetroffen. Bij B23 lagen de handen op het bekken (zie figuur 19), bij B24 - waarvan het bovenlijf slecht was bewaard - waren de onderarmen gekruist op de borst. De hoogte van B23 bedroeg +16,58 TAW, bij B24 was dit +16,69 TAW.

Figuur 19: Menselijke bijzetting, B23, aangetroffen in sleuf 3. De handen lagen samengevouwen op het bekken.

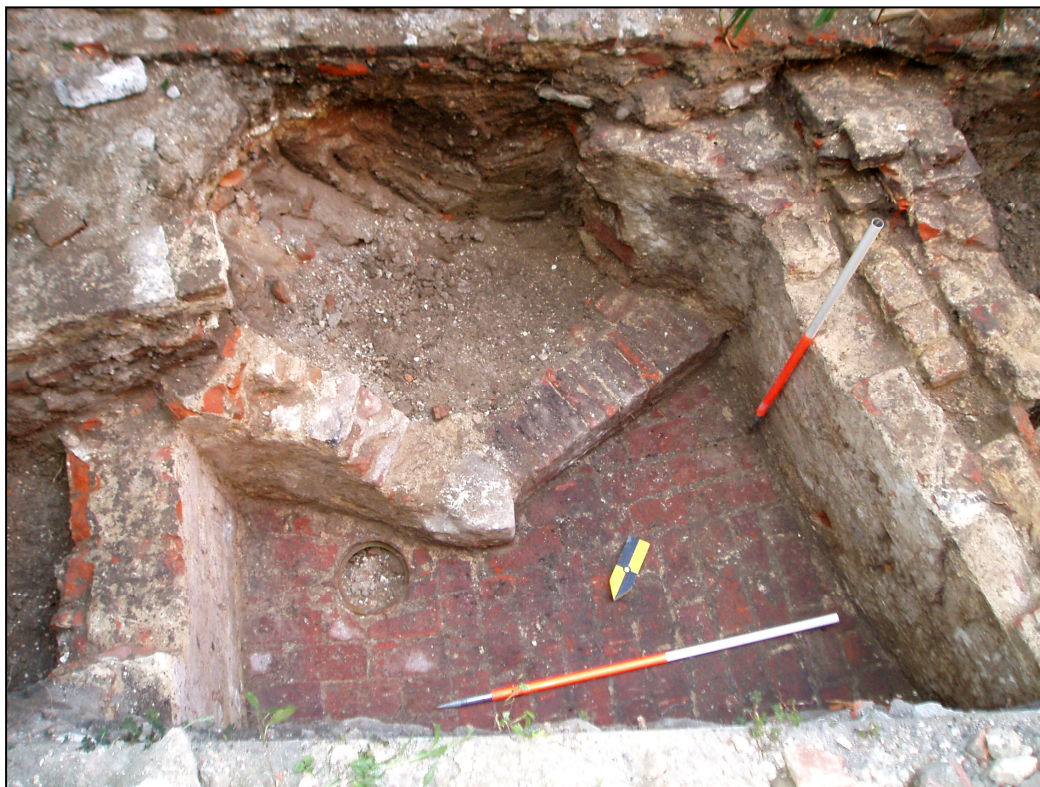
Figuur 20: Bovenaanzicht vanuit het noorden op de kelder in sleuf 4.

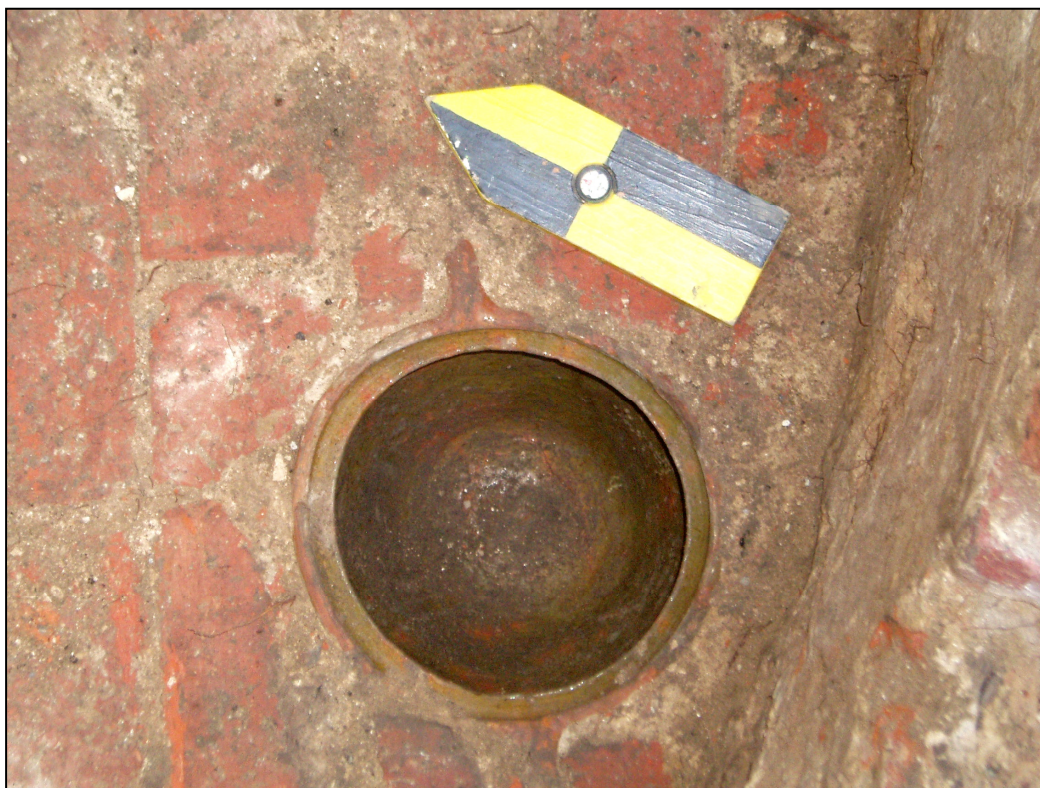
Figuur 21: De aardewerken pot ingewerkt in de keldervloer.

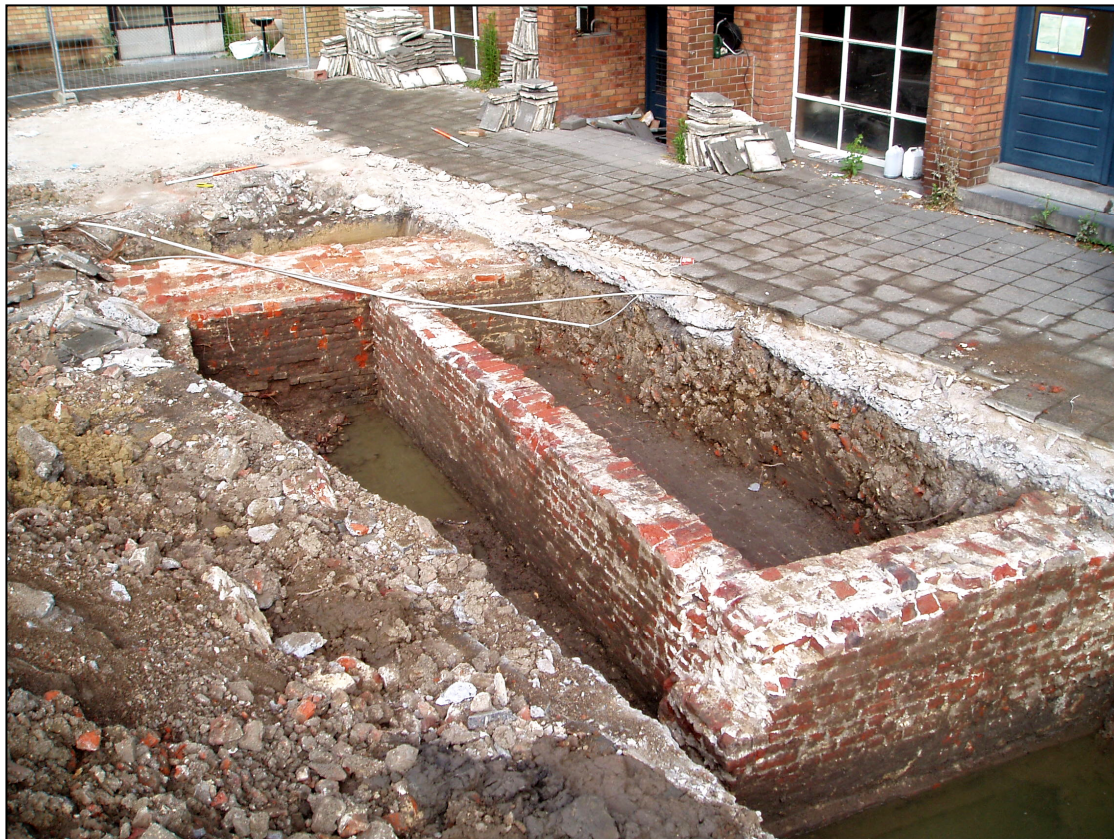
Figuur 22: Algemeen zicht vanuit het oosten op proefsleuf 5. De westelijke helft van de sleuf kon wegens de olievervuiling niet onderzocht worden.

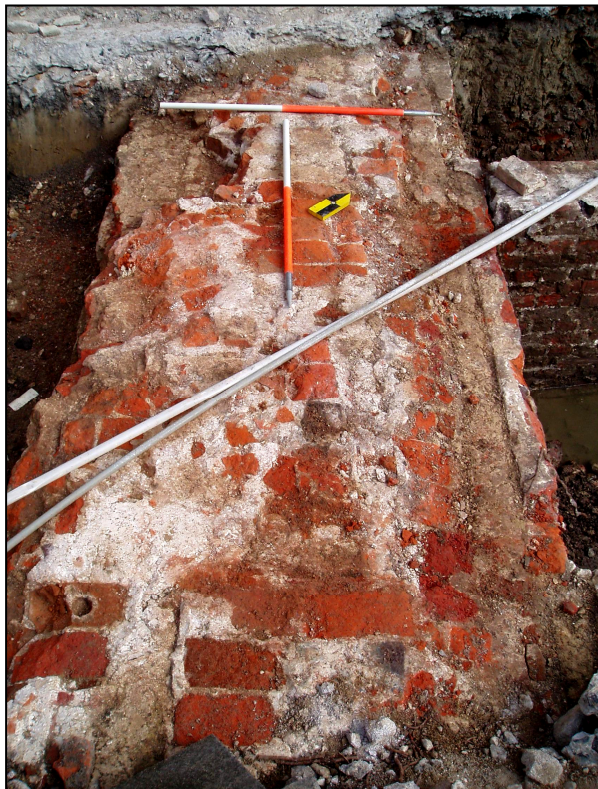
Figuur 23 links: Bovenaanzicht vanuit het zuidoosten op B46.

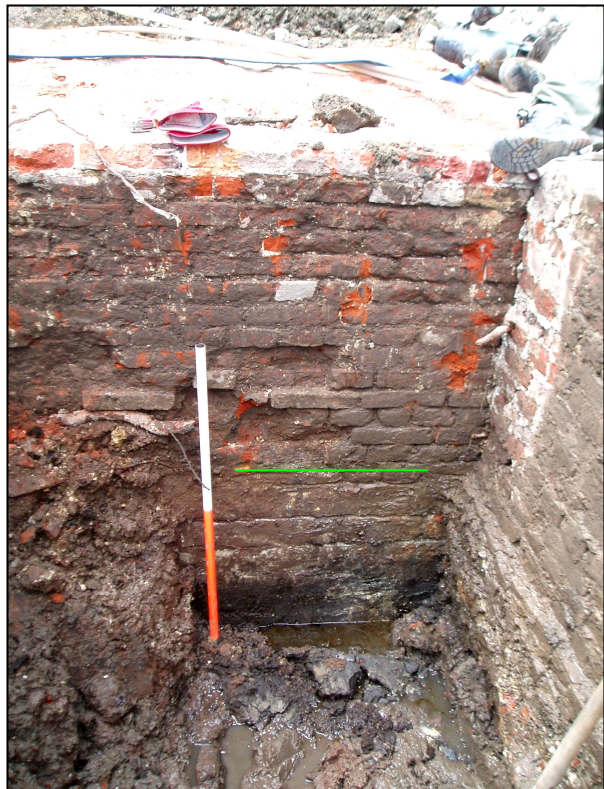
Figuur 24 rechts: Detail van de oostzijde van muur B46. Boven de groene lijn bestaat het parement uit bakstenen, eronder uit natuurstenen.

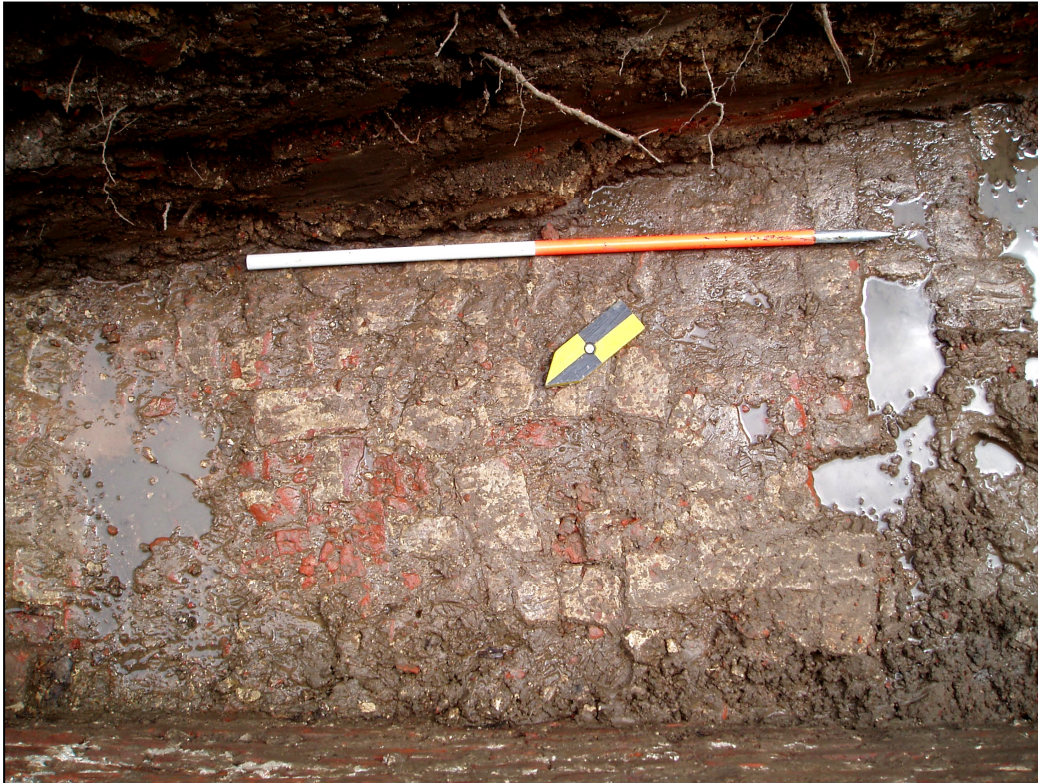
Ten oosten van B46 werd een bakstenen vloerniveau gevonden. De vloer, **spoor B49** (zie figuur 25), was heel slecht bewaard en kon wegens de hoge waterstand slechts gedeeltelijk blootgelegd worden. Wel is er een duidelijke daling merkbaar naar het oosten toe: het westelijke uiteinde van de vloer ligt op +15,12 TAW, twee meter oostwaarts liggen de bakstenen 0,20m lager.

Figuur 25: Bovenaanzicht op het bakstenen vloerniveau B49.

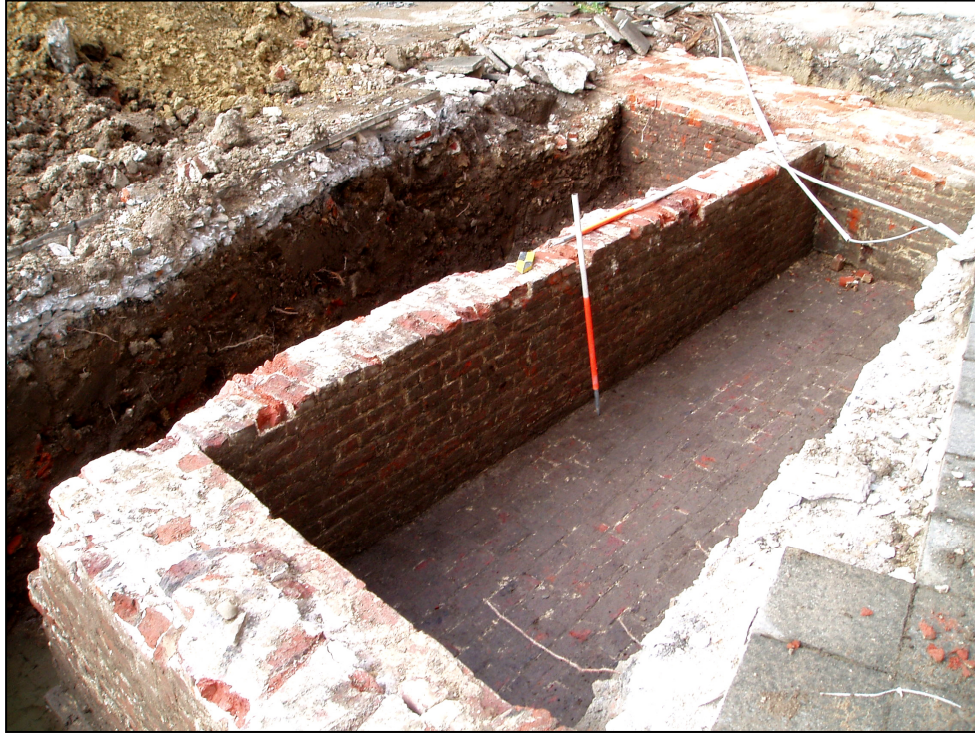
lang en 0,33m breed, het andere been sluit hier loodrecht op aan, is 0,55m breed en loopt in noordelijke richting in de sleufwand. De hoek tussen beide benen van de L-vorm is aan de buitenzijde breder uitgewerkt dan de rest van de muur. Aan de zuidzijde vertoont B47 één versnijding, aan de oostzijde drie. B61 heeft dezelfde oriëntatie als het lange been van B47 en is eveneens duidelijk tegen de stadsmuur aangebouwd, maar wegens de slordige metselwijze en door de ligging net in de zuidwand van sleuf 5 valt er voorlopig niet meer over te zeggen (zie figuur 27). Sporen B47, B48 en B61 zijn mogelijk 19<sup>de</sup>-eeuws.

Figuur 26: Zicht vanuit het noorden op de L-vormige muur B47 met de bakstenen vloer B48, die tegen de stadsmuur B46 is gebouwd.

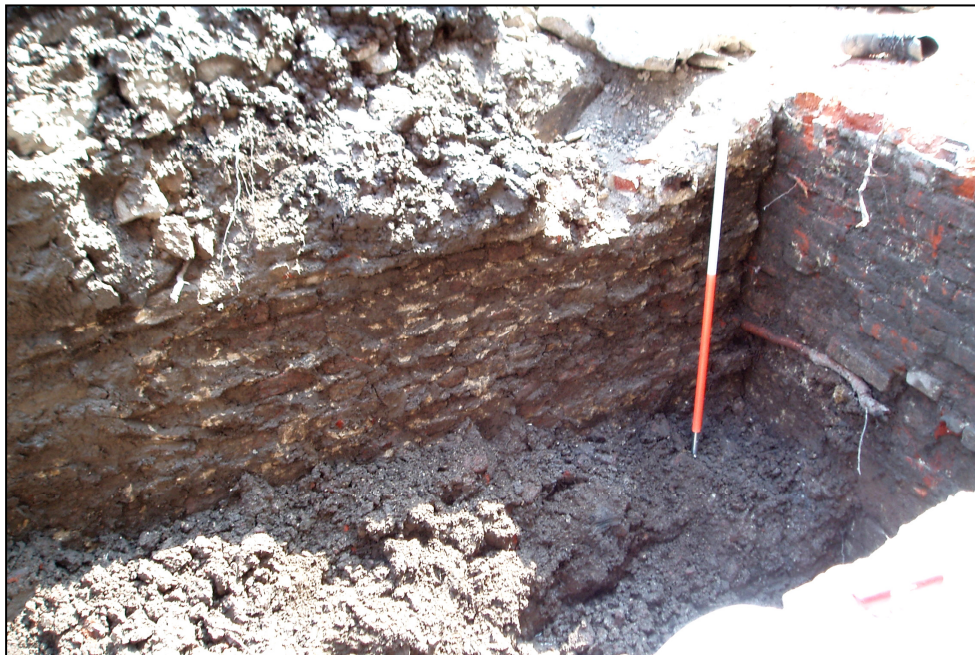
Figuur 27: Zicht vanuit het noorden op de muur B61 in de zuidwand van sleuf 5. Rechts is de stadsmuur te zien.

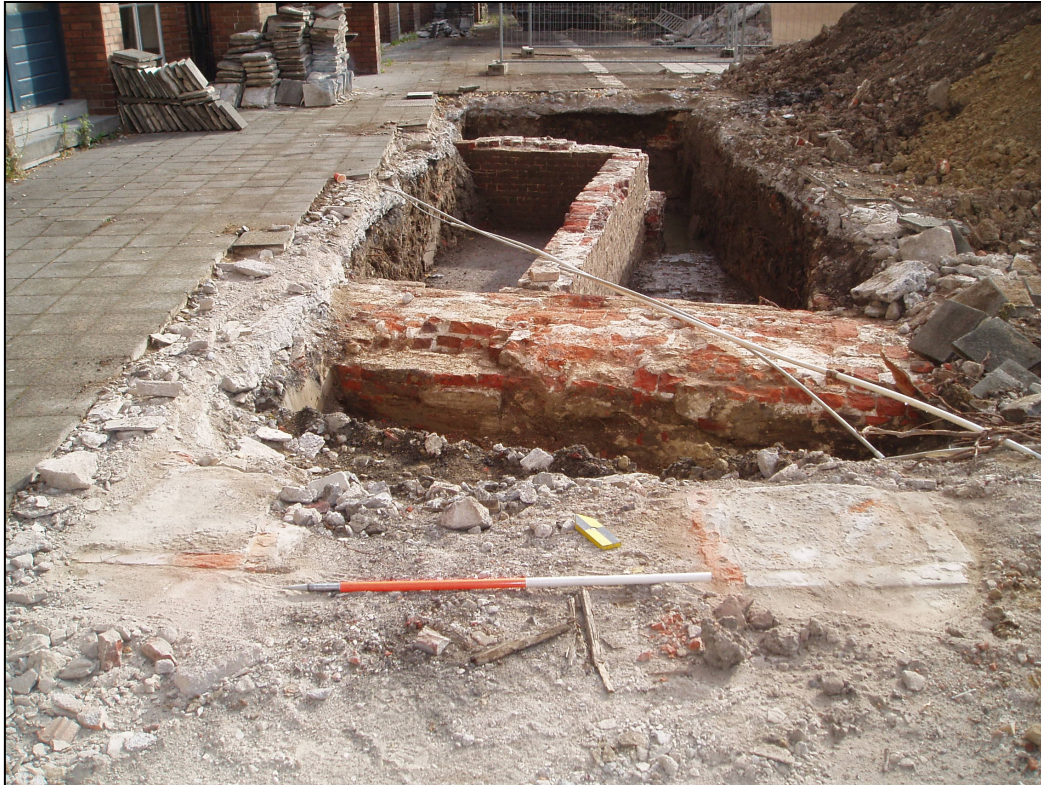
De westzijde van sleuf 4 is volledig verstoord door twee grote stookolieketels die daar in de grond zitten. De putten waarlangs deze tanks konden opgevuld worden (**sporen B51 en B52**, zie figuur 28) zijn dichtgemaakt met beton. De grond rondom de tanks, tot tegen de westzijde van de stadsmuur, is doordrongen van stookolie, afkomstig van de lekkende tanks. Bij het verdiepen in de oostelijke helft van de sleuf werd ook op olievuiling gestoten (oliefilm op het grondwater, olie die doorheen de stadsmuur sijpelt). Diagonaal over de sleuf is een dubbele (vermoedelijk) elektrische leiding aanwezig, **spoor B50**.

Figuur 28: Zicht vanuit het zuidwesten op sleuf 5. Vooraan sporen B51 (rechts) en B52 (links), de dichtgemaakte putten met bakstenen wanden waarlangs men de stookolieketels kon opvullen. Centraal in de sleuf is de stadsmuur zichtbaar, waartegen B47 werd opgetrokken. Diagonaal over de sleuf is B50, een elektrische leiding, te zien.
